Proyecto Fin de Grado. Curso 2020/2021

**Estudio de Accesibilidad del  
Conservatorio Superior de Música de  
Sevilla**

Alumna:	Inés M <sup>a</sup> Domínguez Durán
Tutora:	Dña. Pilar Civantos Nieto
Fecha:	junio-2021

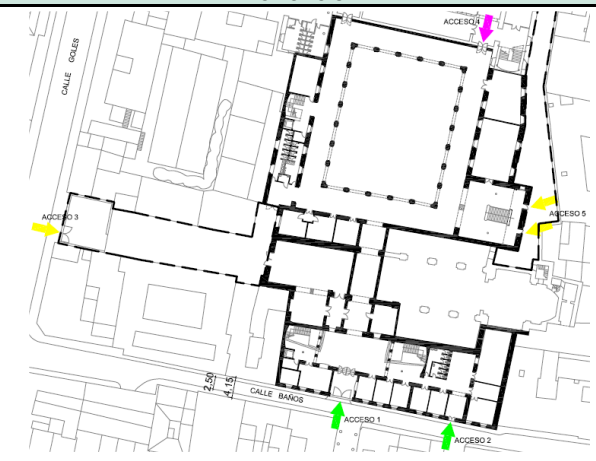
FICHA 2.1						
ESPACIOS INTERIORES AL MISMO NIVEL. ACCESO DESDE EL EXTERIOR. ACCESO 1 (ACCESO HABILITADO PARA EL PÚBLICO)						
SITUACIÓN			FOTOGRAFÍA

NORMATIVA			ESTADO ACTUAL		ESTADO REFORMADO	
DB-SUA	DECRETO 293/2009	DATO TÉCNICO	CUMPLE	DATO TÉCNICO	CUMPLE	
Un acceso principal desde el exterior cumple alguna de las siguientes condiciones:						
No hay desnivel		0.08 m		PLATAFORMA ÚNICA QUE GARANTIZA 1.5 m DE ANCHO LIBRE		
Desnivel	Salvado con una rampa	NO		NO HAY		
	Salvado por un ascensor	NO		NO HAY		
ACCESIBILIDAD		INICIAL	0%	FINAL	100%	
OBSERVACIONES:						
<p>“Artículo 64. [...] al menos un acceso desde el espacio exterior al interior, que deberá ser el principal, [...] estará al mismo nivel de la cota exterior siempre que sea posible.” (Decreto 293/2009, p.35).</p> <p>Podría considerarse que no es posible salvar los 8 cm de diferencia de cota al tratarse de un BIC y las limitaciones que éste tiene para modificar cotas interiores.</p>

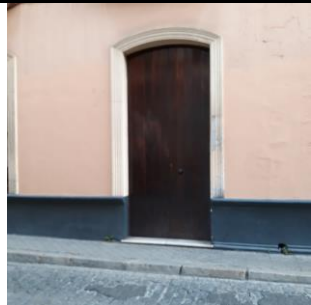
FICHA 2.2						
ESPACIOS INTERIORES AL MISMO NIVEL. ACCESO DESDE EL EXTERIOR. ACCESO 2 (SALIDA DE EMERGENCIAS)						
SITUACIÓN			FOTOGRAFÍA

ESTADO ACTUAL		ESTADO REFORMADO	
NORMATIVA	DB-SUA	DECRETO 293/2009	DATO TÉCNICO	CUMPLE	DATO TÉCNICO	CUMPLE
Un acceso principal desde el exterior cumple alguna de las siguientes condiciones:						
No hay desnivel			0.08 m		PLATAFORMA ÚNICA QUE GARANTIZA 1.5 m DE ANCHO LIBRE	
Desnivel	Salvado con una rampa		NO		NO HAY	
	Salvado por un ascensor		NO		NO HAY	
ACCESIBILIDAD			INICIAL	0%	FINAL	100%
OBSERVACIONES: Mismo caso que ficha 2.1, acceso 1.

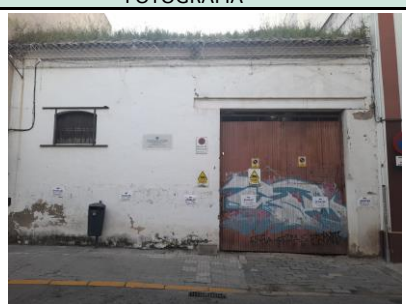
FICHA 2.3						
ESPACIOS INTERIORES AL MISMO NIVEL. ACCESO DESDE EL EXTERIOR. ACCESO 3 (ACCESO NO HABILITADO)						
SITUACIÓN			FOTOGRAFÍA

ESTADO ACTUAL		ESTADO REFORMADO	
NORMATIVA	DB-SUA	DECRETO 293/2009	DATO TÉCNICO	CUMPLE	DATO TÉCNICO	CUMPLE
Un acceso principal desde el exterior cumple alguna de las siguientes condiciones:						
No hay desnivel			0.00 m		0.00 m	
ACCESIBILIDAD			INICIAL	100%	FINAL	100%

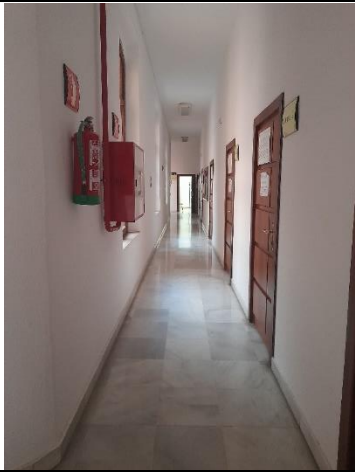
<p>PLANTA PRIMERA</p>

ESTADO ACTUAL		ESTADO REFORMADO	
NORMATIVA	DB - SUA	DECRETO 293/2009	DATO TÉCNICO	CUMPLE	DATO TÉCNICO	CUMPLE
Vestíbulos						
Circunferencia libre no barrida por las puertas	$\varnothing \geq 1,50 \text{ m}$	$\varnothing \geq 1,50 \text{ m}$	$\varnothing \geq 1,50 \text{ m}$		$\varnothing \geq 1,50 \text{ m}$	
Circunferencia libre no barrida por las puertas frente a ascensor accesible	$\varnothing \geq 1,50 \text{ m}$	--	$\varnothing \geq 1,50 \text{ m}$		$\varnothing \geq 1,50 \text{ m}$	
Pasillos						
Anchura libre	$\geq 1,20 \text{ m}$	$\geq 1,20 \text{ m}$	1.40 m		1.40 m	
Estrechamientos puntuales	Longitud estrechamiento	$\leq 0,50 \text{ m}$	0.00 m		0.00 m	
	Ancho libre	$\geq 1,00 \text{ m}$	0.94 m		1.40 m	
	Separación a puertas o cambios de dirección	$\geq 0,65 \text{ m}$	--	BIE 0.00 m		$\geq 0,65 \text{ m}$

Espacio de giro libre al fondo de pasillos longitud > 10 m	$\varnothing \geq 1,50 \text{ m}$	--	$\varnothing = 1,47 \text{ m}$		$\varnothing \geq 1,50 \text{ m}$	
ACCESIBILIDAD			INICIAL	57.1%	FINAL	100%

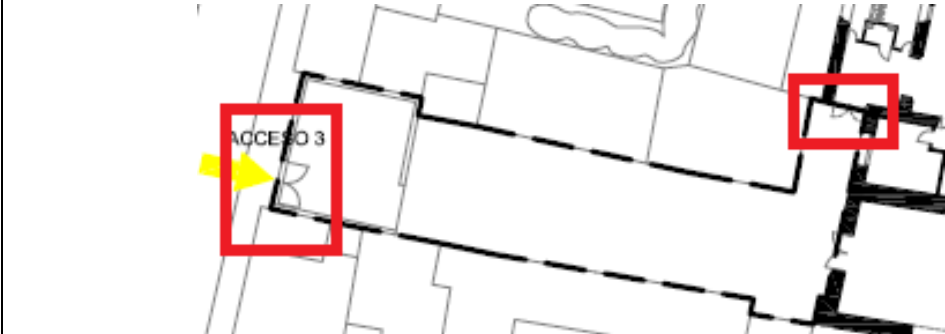
FICHA 4.3							
ESPACIOS INTERIORES AL MISMO NIVEL. HUECOS DE PASO. PUERTA ACCESO 3							
SITUACIÓN			FOTOGRAFÍA

ESTADO ACTUAL		ESTADO REFORMADO		
NORMATIVA		DB - SUA	DECRETO 293/2009	DATO TÉCNICO	CUMPLE	DATO TÉCNICO	CUMPLE
Anchura libre de paso de las puertas de entrada y huecos		≥ 0,80 m	≥ 0,80 m	CUMPLE		CUMPLE	
En el ángulo de máxima apertura de la puerta, la anchura libre de paso reducida por el grosor de la hoja de la puerta es ≥ 0,78 m		≥ 0,78 m	≥ 0,78 m	CUMPLE		CUMPLE	
Ángulo de apertura de las puertas		--	≥ 90º	≥ 90º		≥ 90º	
Identificación visual		--	Fácil	CUMPLE		CUMPLE	
Espacio libre horizontal a ambas caras de las puertas		Ø ≥ 1,20 m	Ø ≥ 1,20 m	Ø ≥ 1,20 m		Ø ≥ 1,20 m	
Sistemas de apertura o cierre	Altura de la manivela	De 0,80 m a 1,20 m	De 0,80 m a 1,00 m	1.10 m		CUMPLE	
	Separación del picaporte al plano de la puerta	--	0,04 m	--		CUMPLE	
	Distancia desde el mecanismo hasta el encuentro del rincón	≥ 0,30 m	--	CUMPLE		CUMPLE	
Puertas de dos hojas		≥ 0,80 m	≥ 0,80 m	CUMPLE		CUMPLE	
ACCESIBILIDAD				INICIAL	87.5%	FINAL	100%

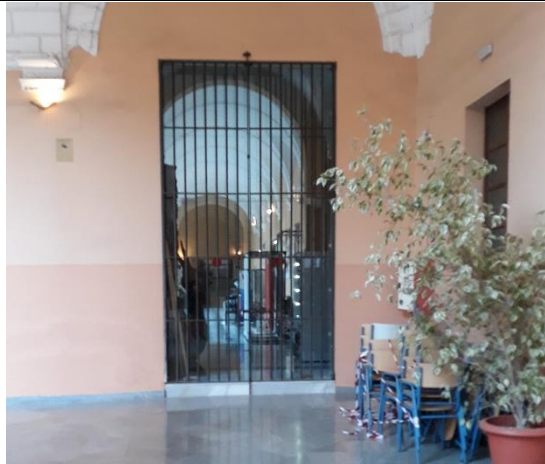
<p>PLANTA BAJA</p>

<p>AULA 5</p>							
			ESTADO ACTUAL		ESTADO REFORMADO		
NORMATIVA		DB - SUA	DECRETO 293/2009	DATO TÉCNICO	CUMPLE	DATO TÉCNICO	CUMPLE
Anchura libre de paso de las puertas de entrada y huecos		≥ 0,80 m	≥ 0,80 m	1.70 m		1.70 m	
En el ángulo de máxima apertura de la puerta, la anchura libre de paso reducida por el grosor de la hoja de la puerta es ≥ 0,78 m		≥ 0,78 m	≥ 0,78 m	0.82 m		0.82 m	
Ángulo de apertura de las puertas		--	≥ 90º	≥ 90º		≥ 90º	
Identificación visual		--	Fácil	CUMPLE		CUMPLE	
Espacio libre horizontal a ambas caras de las puertas		Ø ≥ 1,20 m	Ø ≥ 1,20 m	Ø ≥ 1,20 m		Ø ≥ 1,20 m	
Sistemas de apertura o cierre	Altura de la manivela	De 0,80 m a 1,20 m	De 0,80 m a 1,00 m	0.92 m		0.92 m	
	Separación del picaporte al plano de la puerta	--	0,04 m	0,04 m		0,04 m

Distancia desde el mecanismo hasta el encuentro del rincón	≥ 0,30 m	--	≥ 0,30 m		≥ 0,30 m	
Puertas transparentes o acristaladas	Acristalamientos	Laminares de seguridad		CUMPLE		CUMPLE	
	Señalización horizontal en toda su longitud	De 0,85 m a 1,10 m De 1,50 m a 1,70 m		NO HAY		CUMPLE	
	Ancho franja señalizadora perimetral	--	0,05 m	NO HAY		CUMPLE	
Puertas de dos hojas	Sin mecanismo de automatismo y coordinación, anchura de paso mínimo en una de ellas	≥ 0,80 m	≥ 0,80 m	0.85 m		0.85 m	
ACCESIBILIDAD				INICIAL	83.3%	FINAL	100%

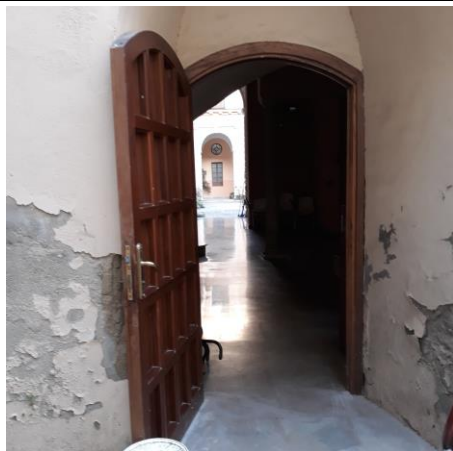
<p>PLANTA BAJA</p>

ESTADO ACTUAL		ESTADO REFORMADO		
NORMATIVA		DB - SUA	DECRETO 293/2009	DATO TÉCNICO	CUMPLE	DATO TÉCNICO	CUMPLE
Anchura libre de paso de las puertas de entrada y huecos		≥ 0,80 m	≥ 0,80 m	1.00 m		1.00 m	
En el ángulo de máxima apertura de la puerta, la anchura libre de paso reducida por el grosor de la hoja de la puerta es ≥ 0,78 m		≥ 0,78 m	≥ 0,78 m	0.95 m		0.95 m	
Ángulo de apertura de las puertas		--	≥ 90º	≥ 90º		≥ 90º	
Identificación visual		--	Fácil	CUMPLE		CUMPLE	
Espacio libre horizontal a ambas caras de las puertas		Ø ≥ 1,20 m	Ø ≥ 1,20 m	Ø ≥ 1,20 m		Ø ≥ 1,20 m	
Sistemas de apertura o cierre	Altura de la manivela	De 0,80 m a 1,20 m	De 0,80 m a 1,00 m	1.08 m		CUMPLE	
	Separación del picaporte al plano de la puerta	--	0,04 m	0.04 m		0.04 m

Distancia desde el mecanismo hasta el encuentro del rincón	≥ 0,30 m	--	0.96 m		0.96 m	
ACCESIBILIDAD				INICIAL	87.5%	FINAL	100%

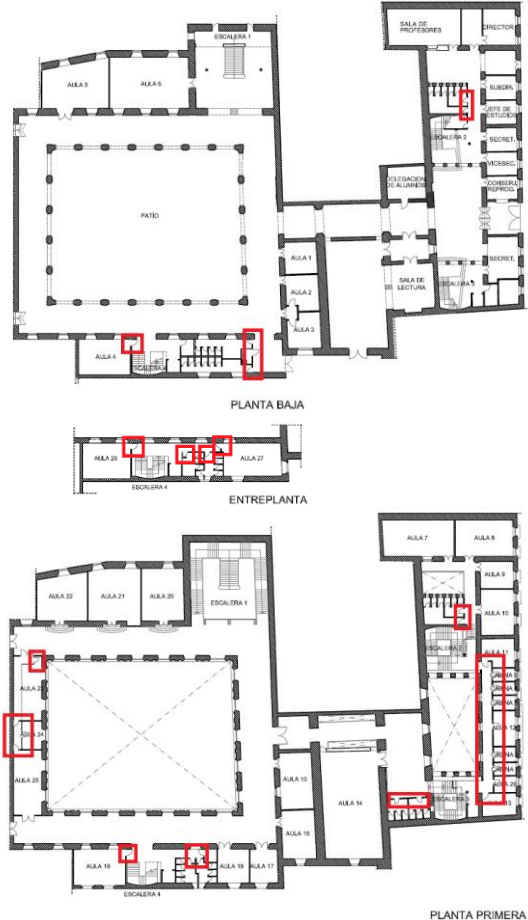
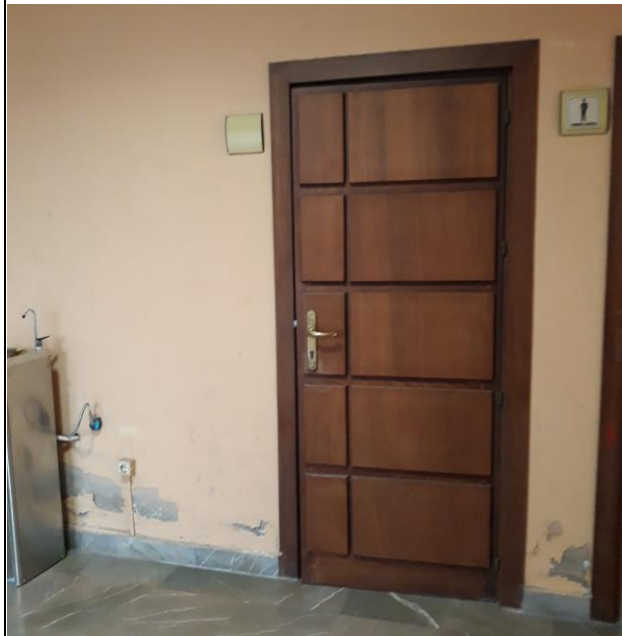
FICHA 4.6						
ESPACIOS INTERIORES AL MISMO NIVEL. HUECOS DE PASO. PUERTA TIPO P1						
SITUACIÓN			FOTOGRAFÍA

NORMATIVA			ESTADO ACTUAL		ESTADO REFORMADO	
	DB – SUA	DECRETO 293/2009	DATO TÉCNICO	CUMPLE	DATO TÉCNICO	CUMPLE
Anchura libre de paso de las puertas de entrada y huecos	≥ 0,80 m	≥ 0,80 m	0.76 m		CUMPLE	
En el ángulo de máxima apertura de la puerta, la anchura libre de paso reducida por el grosor de la hoja de la puerta es ≥ 0,78 m	≥ 0,78 m	≥ 0,78 m	0.72 m		CUMPLE	
Ángulo de apertura de las puertas	--	≥ 90º	≥ 90º		≥ 90º	
Identificación visual	--	Fácil	CUMPLE		CUMPLE	
Espacio libre horizontal a ambas caras de las puertas	∅ ≥ 1,20 m	∅ ≥ 1,20 m	ASEOS ∅ ≥ 1,20 m		∅ ≥ 1,20 m	
Sistemas de apertura o cierre	Altura de la manivela	De 0,80 m a 1,20 m	1.08 m		CUMPLE	
	Separación del picaporte al plano de la puerta	--	0.04 m		0.04 m	
	Distancia desde el mecanismo hasta el encuentro del rincón	≥ 0,30 m	--	≥ 0,30 m		CUMPLE

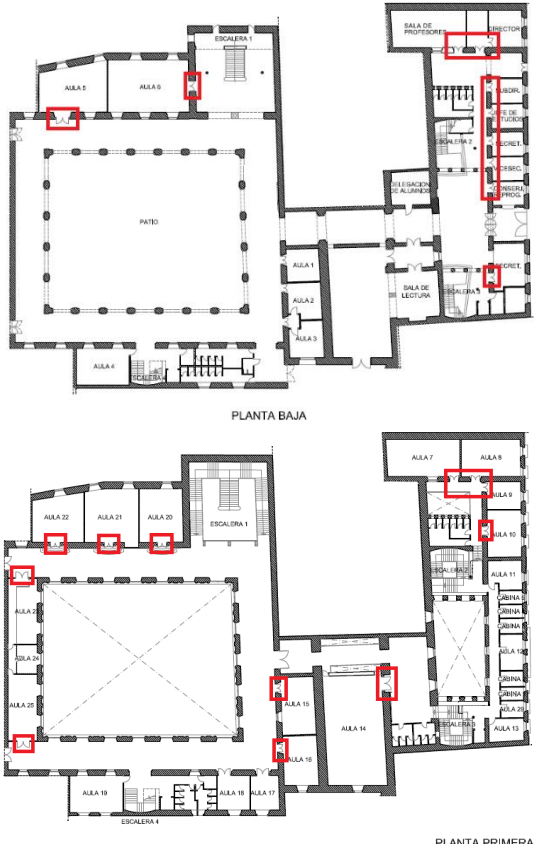
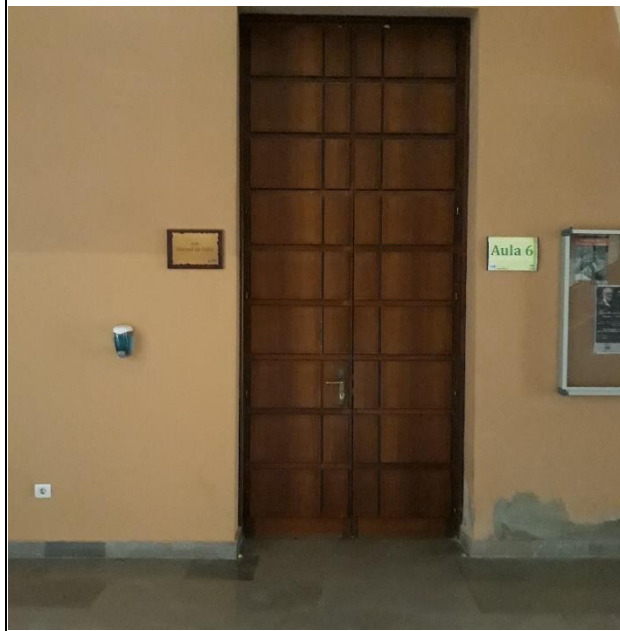
FICHA 4.7						
ESPACIOS INTERIORES AL MISMO NIVEL. HUECOS DE PASO. PUERTA TIPO P2						
SITUACIÓN			FOTOGRAFÍA

NORMATIVA			ESTADO ACTUAL		ESTADO REFORMADO	
	DB – SUA	DECRETO 293/2009	DATO TÉCNICO	CUMPLE	DATO TÉCNICO	CUMPLE
Anchura libre de paso de las puertas de entrada y huecos	≥ 0,80 m	≥ 0,80 m	1.03 m	CUMPLE	CUMPLE	CUMPLE
En el ángulo de máxima apertura de la puerta, la anchura libre de paso reducida por el grosor de la hoja de la puerta es ≥ 0,78 m	≥ 0,78 m	≥ 0,78 m	0.50 m		CUMPLE	CUMPLE
Ángulo de apertura de las puertas	--	≥ 90º	≥ 90º	CUMPLE	≥ 90º	CUMPLE
Identificación visual	--	Fácil	CUMPLE	CUMPLE	CUMPLE	CUMPLE
Espacio libre horizontal a ambas caras de las puertas	Ø ≥ 1,20 m	Ø ≥ 1,20 m	Ø ≥ 1,20 m	CUMPLE	Ø ≥ 1,20 m	CUMPLE
Sistemas de apertura o cierre	Altura de la manivela	De 0,80 m a 1,20 m	1.08 m		CUMPLE	CUMPLE
	Separación del picaporte al plano de la puerta	--	0.04 m	CUMPLE	0.04 m	CUMPLE

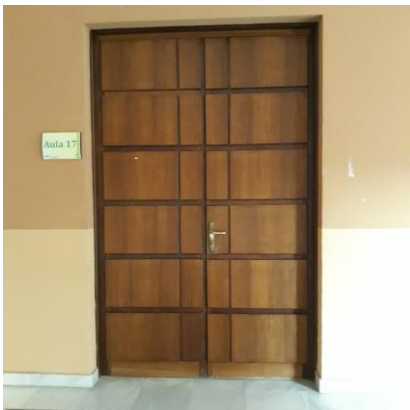
<p>PLANTA PRIMERA</p>

ESTADO ACTUAL		ESTADO REFORMADO		
NORMATIVA		DB – SUA	DECRETO 293/2009	DATO TÉCNICO	CUMPLE	DATO TÉCNICO	CUMPLE
Anchura libre de paso de las puertas de entrada y huecos		≥ 0,80 m	≥ 0,80 m	1.65 m		1.65 m	
En el ángulo de máxima apertura de la puerta, la anchura libre de paso reducida por el grosor de la hoja de la puerta es ≥ 0,78 m		≥ 0,78 m	≥ 0,78 m	0.78 m		0.78 m	
Ángulo de apertura de las puertas		--	≥ 90º	≥ 90º		≥ 90º	
Identificación visual		--	Fácil	CUMPLE		CUMPLE	
Espacio libre horizontal a ambas caras de las puertas		Ø ≥ 1,20 m	Ø ≥ 1,20 m	Ø ≥ 1,20 m		Ø ≥ 1,20 m	
Sistemas de apertura o cierre	Altura de la manivela	De 0,80 m a 1,20 m	De 0,80 m a 1,00 m	1.20 m		CUMPLE	
	Separación del picaporte al plano de la puerta	--	0,04 m	0.04 m		0.04 m

Distancia desde el mecanismo hasta el encuentro del rincón	≥ 0,30 m	--	0.75 m		0.75 m	
Puertas de dos hojas		≥ 0,80 m	≥ 0,80 m	0.81 m		0.81 m	
ACCESIBILIDAD				INICIAL	88.9%	FINAL	100%

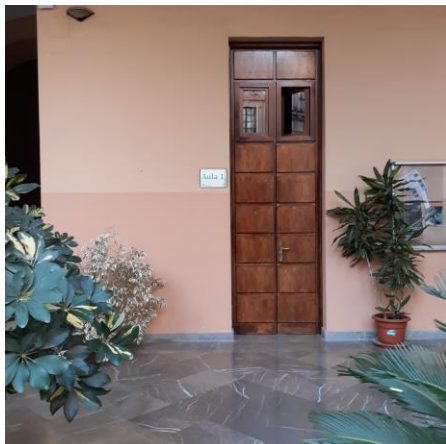
<p>PLANTA BAJA</p>

<p>AULA 1</p>							
			ESTADO ACTUAL		ESTADO REFORMADO		
NORMATIVA		DB - SUA	DECRETO 293/2009	DATO TÉCNICO	CUMPLE	DATO TÉCNICO	CUMPLE
Anchura libre de paso de las puertas de entrada y huecos		≥ 0,80 m	≥ 0,80 m	0.97 m	CUMPLE	CUMPLE	CUMPLE
En el ángulo de máxima apertura de la puerta, la anchura libre de paso reducida por el grosor de la hoja de la puerta es ≥ 0,78 m		≥ 0,78 m	≥ 0,78 m	0.50 m	CUMPLE	CUMPLE	CUMPLE
Ángulo de apertura de las puertas		--	≥ 90º	≥ 90º	CUMPLE	≥ 90º	CUMPLE
Identificación visual		--	Fácil	CUMPLE	CUMPLE	CUMPLE	CUMPLE
Espacio libre horizontal a ambas caras de las puertas		∅ ≥ 1,20 m	∅ ≥ 1,20 m	∅ ≥ 1,20 m	CUMPLE	∅ ≥ 1,20 m	CUMPLE
Sistemas de apertura o cierre	Altura de la manivela	De 0,80 m a 1,20 m	De 0,80 m a 1,00 m	1.06 m	CUMPLE	CUMPLE	CUMPLE

Separación del picaporte al plano de la puerta	--	0,04 m	0.04 m	CUMPLE	CUMPLE	CUMPLE
	Distancia desde el mecanismo hasta el encuentro del rincón	≥ 0,30 m	--	0.45 m	CUMPLE	CUMPLE	CUMPLE
Puertas de dos hojas	Sin mecanismo de automatismo y coordinación, anchura de paso mínimo en una de ellas	≥ 0,80 m	≥ 0,80 m	0.47 m	CUMPLE	CUMPLE	CUMPLE
ACCESIBILIDAD				INICIAL	66.7%	FINAL	100%

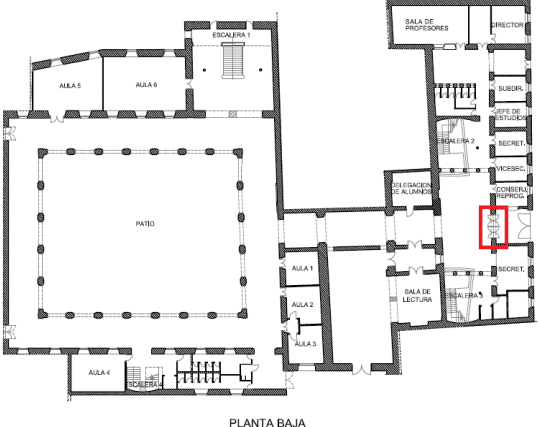
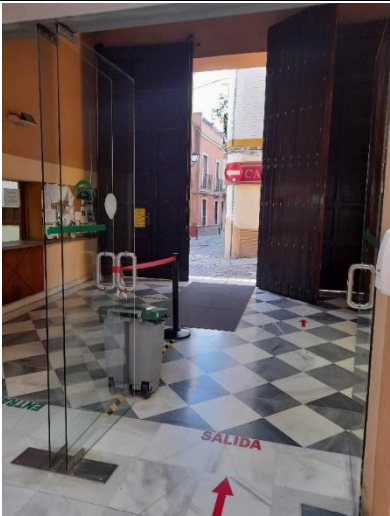
FICHA 4.10						
ESPACIOS INTERIORES AL MISMO NIVEL. HUECOS DE PASO. PUERTA ACRISTALADA PRINCIPAL						
SITUACIÓN			FOTOGRAFÍA

NORMATIVA			ESTADO ACTUAL		ESTADO REFORMADO	
	DB - SUA	DECRETO 293/2009	DATO TÉCNICO	CUMPLE	DATO TÉCNICO	CUMPLE
Anchura libre de paso de las puertas de entrada y huecos	≥ 0,80 m	≥ 0,80 m	1.50 m	CUMPLE	1.50 m	CUMPLE
En el ángulo de máxima apertura de la puerta, la anchura libre de paso reducida por el grosor de la hoja de la puerta es ≥ 0,78 m	≥ 0,78 m	≥ 0,78 m	0.80 m	CUMPLE	0.80 m	CUMPLE
Ángulo de apertura de las puertas	--	≥ 90º	≥ 90º	CUMPLE	≥ 90º	CUMPLE
Identificación visual	--	Fácil	NO CUMPLE	NO CUMPLE	CUMPLE	CUMPLE
Espacio libre horizontal a ambas caras de las puertas	Ø ≥ 1,20 m	Ø ≥ 1,20 m	Ø ≥ 1,20 m	CUMPLE	Ø ≥ 1,20 m	CUMPLE
Sistemas de apertura o cierre	Altura de la manivela	De 0,80 m a 1,20 m	De 0,80 m a 1,00 m	0.94 m	0.94 m	CUMPLE

Separación del picaporte al plano de la puerta	--	0,04 m	0.04 m	0.04 m	CUMPLE
	Distancia desde el mecanismo hasta el encuentro del rincón	≥ 0,30 m	--	0.70 m	0.70 m	CUMPLE
Puertas transparentes o acristaladas	Acristalamientos	Laminares de seguridad	CUMPLE	CUMPLE	CUMPLE	CUMPLE
	Señalización horizontal en toda su longitud	De 0,85 m a 1,10 m De 1,50 m a 1,70 m	DE 1.35 m A 1.39 m	NO CUMPLE	CUMPLE	CUMPLE
	Ancho franja señalizadora perimetral	--	0,05 m	NO HAY	CUMPLE	CUMPLE
Puertas de dos hojas	Sin mecanismo de automatismo y coordinación, anchura de paso mínimo en una de ellas	≥ 0,80 m	≥ 0,80 m	0.82 m	0.82 m	CUMPLE
ACCESIBILIDAD			INICIAL	75%	FINAL	100%

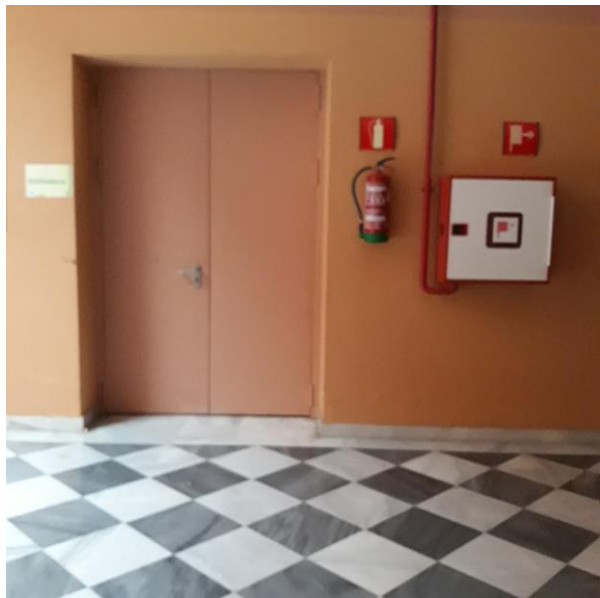
<p>PLANTA BAJA</p>

<p>SALA DE LECTURA</p>						
NORMATIVA			ESTADO ACTUAL		ESTADO REFORMADO	
	DB - SUA	DECRETO 293/2009	DATO TÉCNICO	CUMPLE	DATO TÉCNICO	CUMPLE
Anchura libre de paso de las puertas de entrada y huecos	≥ 0,80 m	≥ 0,80 m	1.49 m		1.49 m	
En el ángulo de máxima apertura de la puerta, la anchura libre de paso reducida por el grosor de la hoja de la puerta es ≥ 0,78 m	≥ 0,78 m	≥ 0,78 m	0.72 m		CUMPLE	
Ángulo de apertura de las puertas	--	≥ 90º	≥ 90º		≥ 90º	
Identificación visual	--	Fácil	NO CUMPLE		CUMPLE	
Espacio libre horizontal a ambas caras de las puertas	∅ ≥ 1,20 m	∅ ≥ 1,20 m	∅ ≥ 1,20 m		∅ ≥ 1,20 m	
Sistemas de apertura o cierre	Altura de la manivela	De 0,80 m a 1,20 m	De 0,80 m a 1,00 m	1.08 m	CUMPLE	
	Separación del picaporte al plano de la puerta	--	0,04 m	0.04 m	CUMPLE

Distancia desde el mecanismo hasta el encuentro del rincón	≥ 0,30 m	--	0.73 m	CUMPLE	
Puertas de dos hojas	Sin mecanismo de automatismo y coordinación, anchura de paso mínimo en una de ellas	≥ 0,80 m	≥ 0,80 m	0.75 m	CUMPLE	
ACCESIBILIDAD			INICIAL	55.6%	FINAL	100%

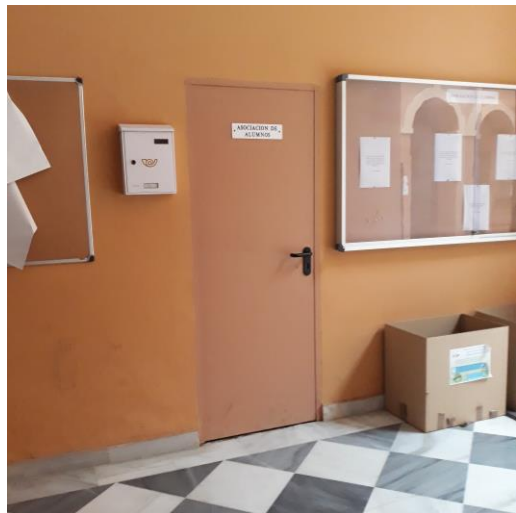
<p>PLANTA BAJA</p>

ESTADO ACTUAL		ESTADO REFORMADO		
NORMATIVA		DB - SUA	DECRETO 293/2009	DATO TÉCNICO	CUMPLE	DATO TÉCNICO	CUMPLE
Anchura libre de paso de las puertas de entrada y huecos		≥ 0,80 m	≥ 0,80 m	0.71 m		CUMPLE	
En el ángulo de máxima apertura de la puerta, la anchura libre de paso reducida por el grosor de la hoja de la puerta es ≥ 0,78 m		≥ 0,78 m	≥ 0,78 m	0.70 m		CUMPLE	
Ángulo de apertura de las puertas		--	≥ 90º	≥ 90º		≥ 90º	
Identificación visual		--	Fácil	NO CUMPLE		CUMPLE	
Espacio libre horizontal a ambas caras de las puertas		Ø ≥ 1,20 m	Ø ≥ 1,20 m	Ø ≥ 1,20 m		Ø ≥ 1,20 m	
Sistemas de apertura o cierre	Altura de la manivela	De 0,80 m a 1,20 m	De 0,80 m a 1,00 m	1.04 m		CUMPLE	
	Separación del picaporte al plano de la puerta	--	0,04 m	0.04 m		CUMPLE

Distancia desde el mecanismo hasta el encuentro del rincón	≥ 0,30 m	--	≥ 0,30 m		CUMPLE	
ACCESIBILIDAD				INICIAL	50%	FINAL	100%

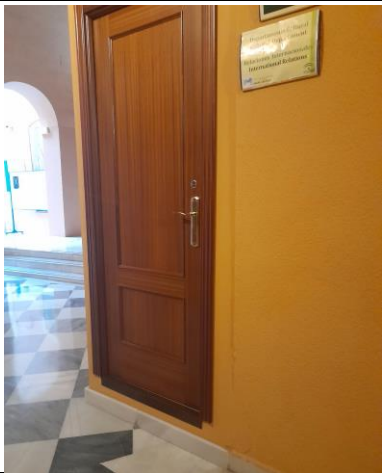
<p>PLANTA BAJA</p>

ESTADO ACTUAL		ESTADO REFORMADO		
NORMATIVA		DB – SUA	DECRETO 293/2009	DATO TÉCNICO	CUMPLE	DATO TÉCNICO	CUMPLE
Anchura libre de paso de las puertas de entrada y huecos		≥ 0,80 m	≥ 0,80 m	0.70 m		CUMPLE	
En el ángulo de máxima apertura de la puerta, la anchura libre de paso reducida por el grosor de la hoja de la puerta es ≥ 0,78 m		≥ 0,78 m	≥ 0,78 m	0.68 m		CUMPLE	
Ángulo de apertura de las puertas		--	≥ 90º	≥ 90º		≥ 90º	
Identificación visual		--	Fácil	CUMPLE		CUMPLE	
Espacio libre horizontal a ambas caras de las puertas		Ø ≥ 1,20 m	Ø ≥ 1,20 m	Ø ≥ 1,20 m		Ø ≥ 1,20 m	
Sistemas de apertura o cierre	Altura de la manivela	De 0,80 m a 1,20 m	De 0,80 m a 1,00 m	1.02 m		CUMPLE	
	Separación del picaporte al plano de la puerta	--	0,04 m	0.04 m		CUMPLE

Distancia desde el mecanismo hasta el encuentro del rincón	≥ 0,30 m	--	0.65 m		CUMPLE	
ACCESIBILIDAD				INICIAL	62.5%	FINAL	100%

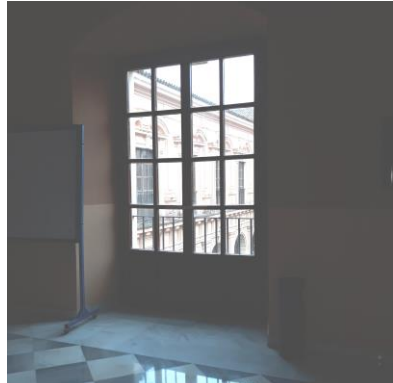
<p>PLANTA PRIMERA</p>

ESTADO ACTUAL		ESTADO REFORMADO	
NORMATIVA		DATO TÉCNICO	CUMPLE	DATO TÉCNICO	CUMPLE
No invaden el pasillo a una altura inferior a 2,20 m		CUMPLE		CUMPLE	
ACCESIBILIDAD		INICIAL	100%	FINAL	100%

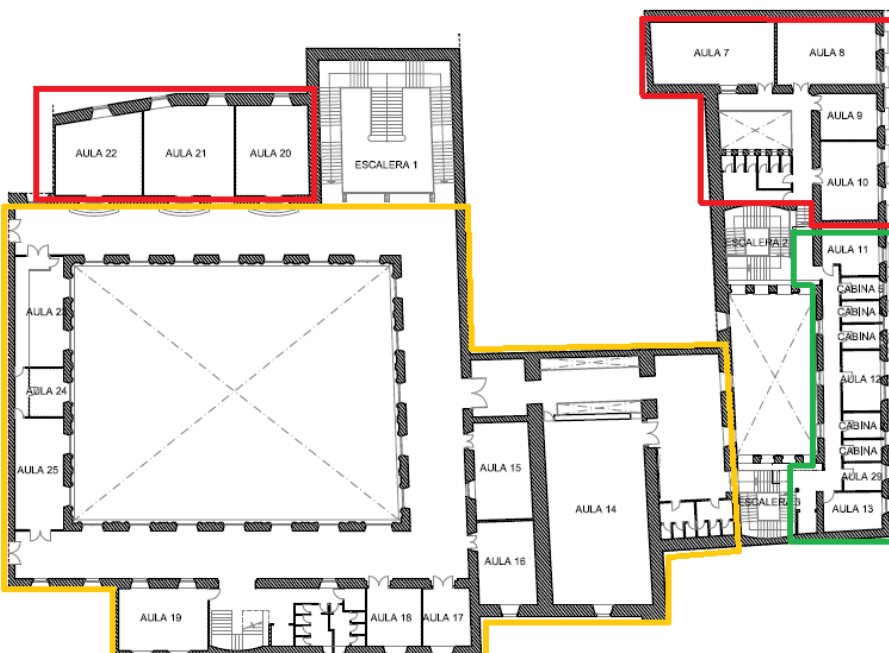
FICHA 6			
ESPACIOS INTERIORES ENTRE DISTINTOS NIVELES			
SITUACIÓN

<p>PLANTA PRIMERA</p> <p>ENTREPLANTA</p> <p>— NO ACCESIBLE</p> <p>— ACCESO POR ASCENSOR RESTRINGIDO</p> <p>— ACCESO POR ASCENSOR PÚBLICO</p>			
NORMATIVA		ESTADO ACTUAL	ESTADO REFORMADO
ACCESO A LAS DISTINTAS PLANTAS O DESNIVELES		DATO TÉCNICO	DATO TÉCNICO
El edificio, establecimiento o instalación, de titularidad de las Administraciones Públicas o sus entes instrumentales dispone, al menos, de un ascensor accesible que comunica todas las plantas de uso público y privado			X
El edificio, establecimiento o instalación de concurrencia pública y más de una planta dispone de un ascensor accesible que comunica las zonas de uso público.			X
El edificio, establecimiento o instalación, sea o no de concurrencia pública, necesita salvar más de dos plantas desde alguna entrada principal accesible al edificio hasta alguna planta que no sea de ocupación nula, y para ello dispone de ascensor accesible o rampa accesible que comunica las plantas que no sean de ocupación nula con las de entrada accesible al edificio.		X

Los cambios de nivel a zonas de uso y concurrencia pública o a elementos accesibles tales como plazas de aparcamientos accesibles, alojamientos accesibles, plazas reservadas, etc., cuenta con un medio accesible, rampa o ascensor, alternativo a las escaleras.			X
ACCESIBILIDAD	INICIAL	60%	FINAL 100%

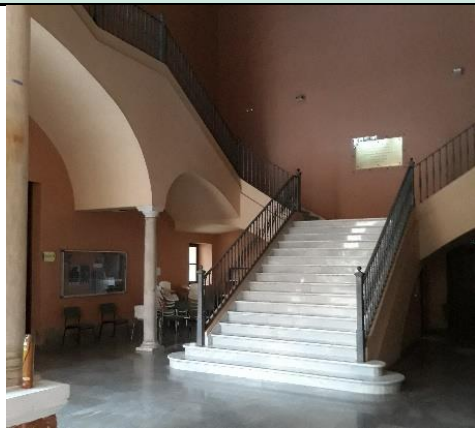
PLANTA PRIMERA

ESCALERA 1							
			ESTADO ACTUAL		ESTADO REFORMADO		
NORMATIVA		DB – SUA	DECRETO 293/2009	DATO TÉCNICO	CUMPLE	DATO TÉCNICO	CUMPLE
Directriz		Recta Curva o mixta	Recta (Enseñanza secundaria)	RECTA		RECTA	
Altura salvada por el tramo		≤ 2,25 m	--	2.80 m		2.80 m	
Número mínimo de peldaños por tramo		≥ 3	Según DB-SUA	6		6	
Huella		≥ 0,28 m	Según DB-SUA	0.35 m		0.35 m	
Tabica constante		--	Sí	SÍ		SÍ	
Bocel		No	No	0.035 m		0.035 m	
Contrahuella		De 0,13 m a 0,175 m	Según DB-SUA	0.175 m		0.175 m	
Relación huella/contrahuella		$0,54 \leq 2C+H \leq 0,70$ m	Según DB-SUA	0.70 m		0.70 m	
En el borde de las huellas, material o tira antideslizante de color contrastado, enrasada en el ángulo del peldaño y firmemente unida a éste				CUMPLE		CUMPLE	
Ancho libre		≥ 1,10 m	≥ 1,20 m	CUMPLE		CUMPLE

Ángulo máximo de la tabica con el plano vertical		≤ 15º	≤ 15º	0º		0º	
Mesetas	Ancho	≥ Ancho de escalera		CUMPLE		CUMPLE	
	Fondo	≥ 1,00 m	Ø ≥ 1,20 m	CUMPLE		CUMPLE	
Franja señalizadora pavimento táctil direccional	Anchura	≥ Ancho de escalera		NO HAY		CUMPLE	
	Longitud	= 0,80 m	≥ 0,20 m	NO HAY		CUMPLE	
Distancia de la arista de peldaños a puertas o a pasillo de anchura inferior a 1,20 m		≥ 0,40 m	≥ 0,40 m	CUMPLE		CUMPLE	
Iluminación a nivel del suelo		--	≥ 150 luxes	< 150 luxes		CUMPLE	
Pasamanos	Diámetro	--	--	0.05 m		CUMPLE	
	Altura	De 0,90 m a 1,10 m	--	1.10 m		CUMPLE	
	Separación entre pasamanos y paramento	≥ 0,04 m	≥ 0,04 m	NO HAY EN PARED		CUMPLE	
	Prolongación de pasamanos en extremos	≥ 0,30 m	≥ 0,30 m	0.00 m		CUMPLE	
ACCESIBILIDAD				INICIAL	66.7%	FINAL	90.5%

Los peldaños de la escalera 1 tienen bocel, algo que no está permitido por la normativa de accesibilidad.<sup>50</sup>

Las dimensiones de los peldaños son de 35 centímetros de huella, 17 centímetros de tabica y 3,5 centímetros de bocel. Con la eliminación del bocel, la huella tendría un ancho de 31,5 centímetros y continuaría siendo una proporción aceptada como accesible por la normativa.

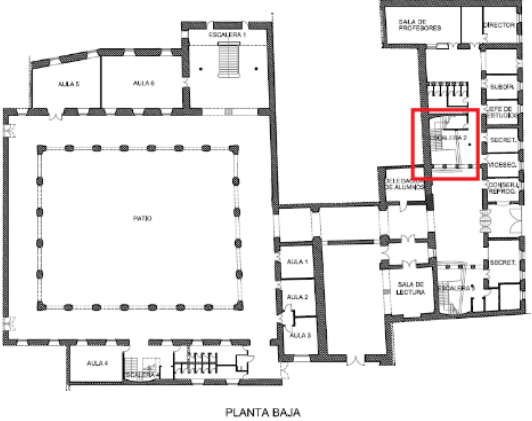
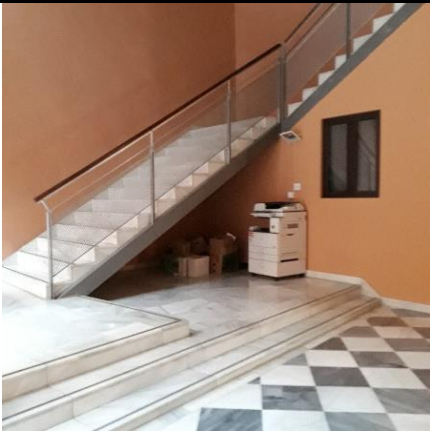
FICHA 7.2						
ESPACIOS INTERIORES ENTRE DISTINTOS NIVELES. ESCALERAS.						
SITUACIÓN			FOTOGRAFÍA

ESTADO ACTUAL		ESTADO REFORMADO	
NORMATIVA	DB – SUA	DECRETO 293/2009	DATO TÉCNICO	CUMPLE	DATO TÉCNICO	CUMPLE
Directriz	Recta Curva o mixta	Recta (Enseñanza secundaria)	RECTA		RECTA	
Altura salvada por el tramo	≤ 2,25 m	--	2.21 m		2.21 m	
Número mínimo de peldaños por tramo	≥ 3	Según DB-SUA	1		3	
Huella	≥ 0,28 m	Según DB-SUA	0.28 m		0.28 m	
Tabica constante	--	Sí	NO		CUMPLE	
Bocel	No	No	NO		NO	
Contrahuella	De 0,13 m a 0,175 m	Según DB-SUA	0.17 m		0.17 m	
Relación huella/contrahuella	$0,54 \leq 2C+H \leq 0,70$ m	Según DB-SUA	0.62 m		0.62 m	
En el borde de las huellas, material o tira antideslizante de color contrastado, enrasada en el ángulo del peldaño y firmemente unida a éste			CUMPLE		CUMPLE	
Ancho libre	≥ 1,10 m	≥ 1,20 m	CUMPLE		CUMPLE	
Ángulo máximo de la tabica con el plano vertical	≤ 15º	≤ 15º	0º		0º

Mesetas	Ancho	≥ Ancho de escalera	CUMPLE		CUMPLE	
	Fondo	≥ 1,00 m	Ø ≥ 1,20 m	CUMPLE	CUMPLE	
Franja señalizadora pavimento táctil direccional	Anchura	≥ Ancho de escalera	NO HAY		CUMPLE	
	Longitud	= 0,80 m	≥ 0,20 m	NO HAY	CUMPLE	
Distancia de la arista de peldaños a puertas o a pasillo de anchura inferior a 1,20 m			≥ 0,40 m	≥ 0,40 m	CUMPLE	
Iluminación a nivel del suelo			--	≥ 150 luxes	< 150 luxes	CUMPLE
Pasamanos	Diámetro	--	--	0.05 m	CUMPLE	
	Altura	De 0,90 m a 1,10 m	--	1.00 m	CUMPLE	
	Separación entre pasamanos y paramento	≥ 0,04 m	≥ 0,04 m	NO HAY EN LA PARED	CUMPLE	
	Prolongación de pasamanos en extremos	≥ 0,30 m	≥ 0,30 m	0.00 m	CUMPLE	
ACCESIBILIDAD			INICIAL	66.7%	FINAL	100%

La escalera 2 presenta una doble problemática en su primer tramo; no cumple el mínimo número de peldaños permitido y los peldaños son de tabicas desiguales. Estos problemas se detectan en la zona lateral de la escalera, cumpliendo todas las normas de accesibilidad el mismo tramo por la parte frontal.

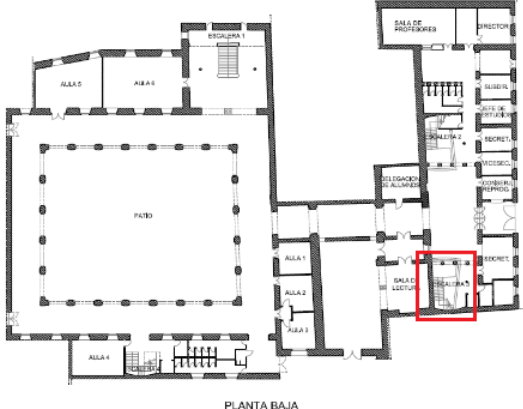
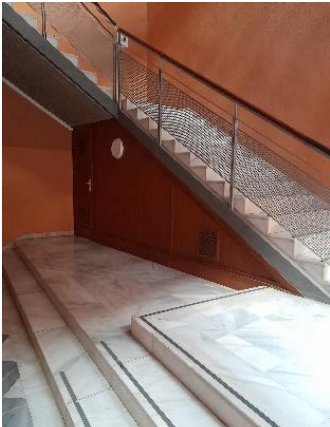
FICHA 7.3								
ESPACIOS INTERIORES ENTRE DISTINTOS NIVELES. ESCALERAS.								
ESCALERA 3								
SITUACIÓN			FOTOGRAFÍA

ESTADO ACTUAL		ESTADO REFORMADO			
NORMATIVA		DB – SUA	DECRETO 293/2009	DATO TÉCNICO	CUMPLE	DATO TÉCNICO	CUMPLE	
Directriz		Recta Curva o mixta	Recta (Enseñanza secundaria)	RECTA		RECTA		
Altura salvada por el tramo		≤ 2,25 m	--	2.21 m		2.21 m		
Número mínimo de peldaños por tramo		≥ 3	Según DB-SUA	1		3		
Huella		≥ 0,28 m	Según DB-SUA	0.28 m		0.28 m		
Tabica constante		--	Sí	CUMPLE		CUMPLE		
Bocel		No	No	NO		NO		
Contrahuella		De 0,13 m a 0,175 m	Según DB-SUA	0.17 m		0.17 m		
Relación huella/contrahuella		0,54 ≤ 2C+H ≤ 0,70 m	Según DB-SUA	0.62 m		0.62 m		
En el borde de las huellas, material o tira antideslizante de color contrastado, enrasada en el ángulo del peldaño y firmemente unida a éste				CUMPLE		CUMPLE		
Ancho libre		≥ 1,10 m	≥ 1,20 m	CUMPLE		CUMPLE

Ángulo máximo de la tabica con el plano vertical		≤ 15º	≤ 15º	0º		0º		
Mesetas	Ancho	≥ Ancho de escalera		CUMPLE		CUMPLE		
	Fondo	≥ 1,00 m	Ø ≥ 1,20 m	CUMPLE		CUMPLE		
Franja señalizadora pavimento táctil direccional		Anchura	≥ Ancho de escalera		NO HAY		CUMPLE	
		Longitud	= 0,80 m	≥ 0,20 m	NO HAY		CUMPLE	
Distancia de la arista de peldaños a puertas o a pasillo de anchura inferior a 1,20 m		≥ 0,40 m	≥ 0,40 m	CUMPLE		CUMPLE		
Iluminación a nivel del suelo		--	≥ 150 luxes	< 150 luxes		CUMPLE		
Pasamanos	Diámetro	--	--	0.05 m		CUMPLE		
	Altura	De 0,90 m a 1,10 m	--	1.00 m		CUMPLE		
	Separación entre pasamanos y paramento	≥ 0,04 m	≥ 0,04 m	NO HAY EN LA PARED		CUMPLE		
	Prolongación de pasamanos en extremos	≥ 0,30 m	≥ 0,30 m	0.00 m		CUMPLE		
ACCESIBILIDAD				INICIAL	71.4%	FINAL	100%

Se empleará esta solución en la escalera 3 y en la escalera entre nivel 1A y 1B. La escalera 3 pasará a tener un primer tramo de tres peldaños en toda su extensión. La escalera entre nivel 1A y 1B pasará de tener un desarrollo de 8 peldaños – meseta – 2 peldaños, a tener 11 peldaños.

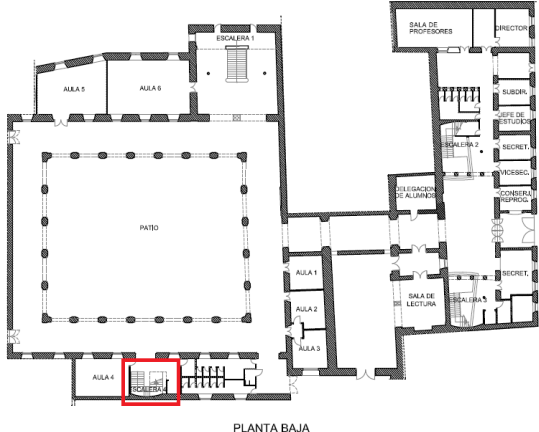
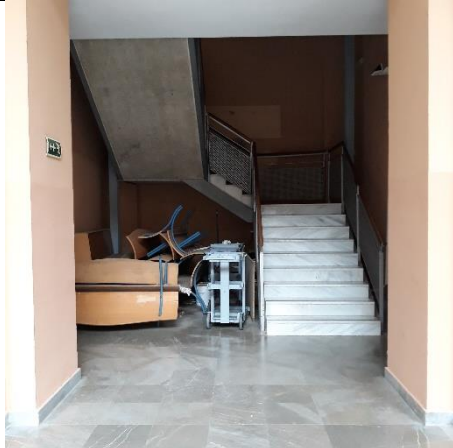
FICHA 7.4								
ESPACIOS INTERIORES ENTRE DISTINTOS NIVELES. ESCALERAS.								
ESCALERA 4								
SITUACIÓN			FOTOGRAFÍA

ESTADO ACTUAL		ESTADO REFORMADO			
NORMATIVA		DB – SUA	DECRETO 293/2009	DATO TÉCNICO	CUMPLE	DATO TÉCNICO	CUMPLE	
Directriz		Recta Curva o mixta	Recta (Enseñanza secundaria)	RECTA		RECTA		
Altura salvada por el tramo		≤ 2,25 m	--	1.58 m		1.58 m		
Número mínimo de peldaños por tramo		≥ 3	Según DB-SUA	4		4		
Huella		≥ 0,28 m	Según DB-SUA	0.28 m		0.28 m		
Tabica constante		--	Sí	CUMPLE		CUMPLE		
Bocel		No	No	CUMPLE		CUMPLE		
Contrahuella		De 0,13 m a 0,175 m	Según DB-SUA	0.175 m		0.175 m		
Relación huella/contrahuella		$0,54 \leq 2C+H \leq 0,70$ m	Según DB-SUA	0.63 m		0.63 m		
En el borde de las huellas, material o tira antideslizante de color contrastado, enrasada en el ángulo del peldaño y firmemente unida a éste				CUMPLE		CUMPLE

Ancho libre		≥ 1,10 m	≥ 1,20 m	CUMPLE		CUMPLE		
Ángulo máximo de la tabica con el plano vertical		≤ 15º	≤ 15º	0º		0º		
Mesetas	Ancho	≥ Ancho de escalera		CUMPLE		CUMPLE		
	Fondo	≥ 1,00 m	Ø ≥ 1,20 m	CUMPLE		CUMPLE		
Franja señalizadora pavimento táctil direccional		Anchura	≥ Ancho de escalera		NO HAY		CUMPLE	
		Longitud	= 0,80 m	≥ 0,20 m	NO HAY		CUMPLE	
Distancia de la arista de peldaños a puertas o a pasillo de anchura inferior a 1,20 m		≥ 0,40 m	≥ 0,40 m	CUMPLE		CUMPLE		
Iluminación a nivel del suelo		--	≥ 150 luxes	CUMPLE		CUMPLE		
Pasamanos	Diámetro	--	--	0.05 m		CUMPLE		
	Altura	De 0,90 m a 1,10 m	--	1.00 m		CUMPLE		
	Separación entre pasamanos y paramento	≥ 0,04 m	≥ 0,04 m	0.04 m		CUMPLE		
	Prolongación de pasamanos en extremos	≥ 0,30 m	≥ 0,30 m	0.00 m		CUMPLE		
ACCESIBILIDAD				INICIAL	85.7%	FINAL	100%

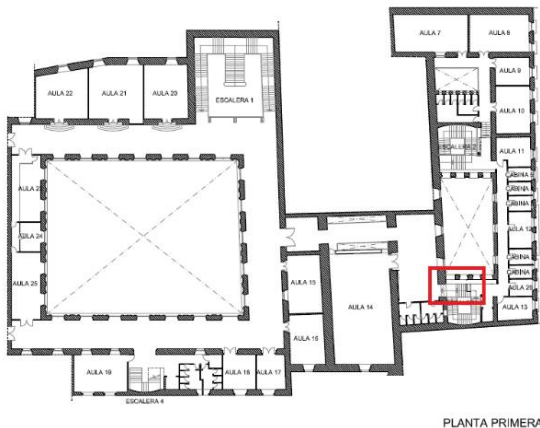
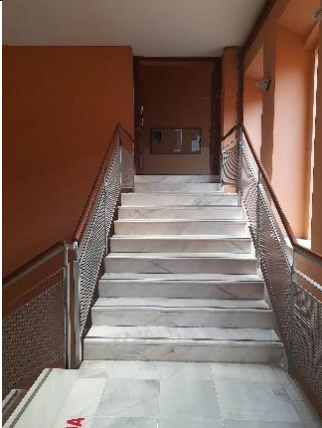
FICHA 7.5								
ESPACIOS INTERIORES ENTRE DISTINTOS NIVELES. ESCALERAS.								
ESCALERA ENTRE NIVEL 1A Y 1B								
SITUACIÓN			FOTOGRAFÍA

ESTADO ACTUAL		ESTADO REFORMADO			
NORMATIVA		DB – SUA	DECRETO 293/2009	DATO TÉCNICO	CUMPLE	DATO TÉCNICO	CUMPLE	
Directriz		Recta Curva o mixta	Recta (Enseñanza secundaria)	RECTA		RECTA		
Altura salvada por el tramo		≤ 2,25 m	--	1.36 m		1.36 m		
Número mínimo de peldaños por tramo		≥ 3	Según DB-SUA	2		3		
Huella		≥ 0,28 m	Según DB-SUA	0.28 m		0.28 m		
Tabica constante		--	Sí	CUMPLE		CUMPLE		
Bocel		No	No	CUMPLE		CUMPLE		
Contrahuella		De 0,13 m a 0,175 m	Según DB-SUA	0.17 m		0.17 m		
Relación huella/contrahuella		0,54 ≤ 2C+H ≤ 0,70 m	Según DB-SUA	0.62 m		0.62 m		
En el borde de las huellas, material o tira antideslizante de color contrastado, enrasada en el ángulo del peldaño y firmemente unida a éste				CUMPLE		CUMPLE

Ancho libre		≥ 1,10 m	≥ 1,20 m	CUMPLE		CUMPLE		
Ángulo máximo de la tabica con el plano vertical		≤ 15º	≤ 15º	0º		0º		
Mesetas	Ancho	≥ Ancho de escalera		CUMPLE		CUMPLE		
	Fondo	≥ 1,00 m	Ø ≥ 1,20 m	CUMPLE		CUMPLE		
Franja señalizadora pavimento táctil direccional		Anchura	≥ Ancho de escalera		NO HAY		CUMPLE	
		Longitud	= 0,80 m	≥ 0,20 m	NO HAY		CUMPLE	
Distancia de la arista de peldaños a puertas o a pasillo de anchura inferior a 1,20 m		≥ 0,40 m	≥ 0,40 m	CUMPLE		CUMPLE		
Iluminación a nivel del suelo		--	≥ 150 luxes	< 150 luxes		CUMPLE		
Pasamanos	Diámetro	--	--	0.05 m		CUMPLE		
	Altura	De 0,90 m a 1,10 m	--	1.00 m		CUMPLE		
	Separación entre pasamanos y paramento	≥ 0,04 m	≥ 0,04 m	CUMPLE		CUMPLE		
	Prolongación de pasamanos en extremos	≥ 0,30 m	≥ 0,30 m	NO CUMPLE		CUMPLE		
ACCESIBILIDAD				INICIAL	76.2%	FINAL	100%

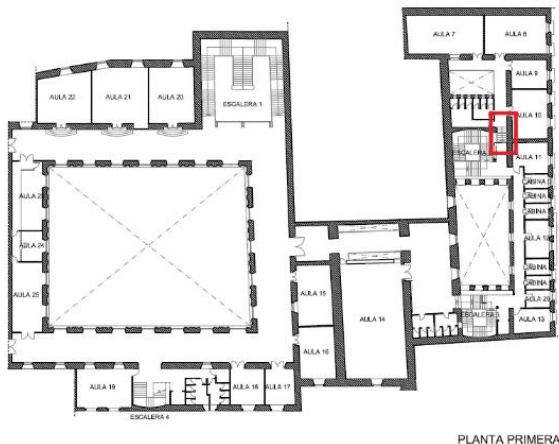
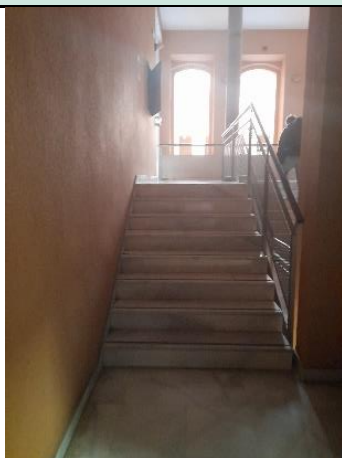
FICHA 7.6							
ESPACIOS INTERIORES ENTRE DISTINTOS NIVELES. ESCALERAS.							
ESCALERA ENTRE NIVEL 1B Y 1C							
SITUACIÓN			FOTOGRAFÍA

ESTADO ACTUAL		ESTADO REFORMADO		
NORMATIVA		DB – SUA	DECRETO 293/2009	DATO TÉCNICO	CUMPLE	DATO TÉCNICO	CUMPLE
Directriz		Recta Curva o mixta	Recta (Enseñanza secundaria)	RECTA		RECTA	
Altura salvada por el tramo		≤ 2,25 m	--	1.36 m		1.36 m	
Número mínimo de peldaños por tramo		≥ 3	Según DB-SUA	8		8	
Huella		≥ 0,28 m	Según DB-SUA	0.28 m		0.28 m	
Tabica constante		--	Sí	CUMPLE		CUMPLE	
Bocel		No	No	CUMPLE		CUMPLE	
Contrahuella		De 0,13 m a 0,175 m	Según DB-SUA	0.17 m		0.17 m	
Relación huella/contrahuella		0,54 ≤ 2C+H ≤ 0,70 m	Según DB-SUA	0.62 m		0.62 m	
En el borde de las huellas, material o tira antideslizante de color contrastado, enrasada en el ángulo del peldaño y firmemente unida a éste				CUMPLE		CUMPLE	
Ancho libre		≥ 1,10 m	≥ 1,20 m	CUMPLE		CUMPLE

Ángulo máximo de la tabica con el plano vertical		≤ 15º	≤ 15º	0º		0º	
Franja señalizadora pavimento táctil direccional	Anchura	≥ Ancho de escalera		NO HAY		CUMPLE	
	Longitud	= 0,80 m	≥ 0,20 m	NO HAY		CUMPLE	
Distancia de la arista de peldaños a puertas o a pasillo de anchura inferior a 1,20 m		≥ 0,40 m	≥ 0,40 m	CUMPLE		CUMPLE	
Iluminación a nivel del suelo		--	≥ 150 luxes	< 150 luxes		CUMPLE	
Pasamanos	Diámetro	--	--	0.05 m		CUMPLE	
	Altura	De 0,90 m a 1,10 m	--	1.00 m		CUMPLE	
	Separación entre pasamanos y paramento	≥ 0,04 m	≥ 0,04 m	NO HAY EN LA PARED		CUMPLE	
	Prolongación de pasamanos en extremos	≥ 0,30 m	≥ 0,30 m	0.00 m		CUMPLE	
ACCESIBILIDAD				INICIAL	73.7%	FINAL	100%

La intervención propuesta para salvar el desnivel entre el nivel 1B y 1C es la instalación de una plataforma salvaescaleras.

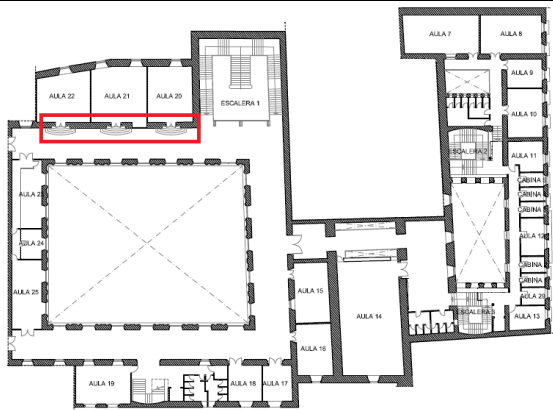
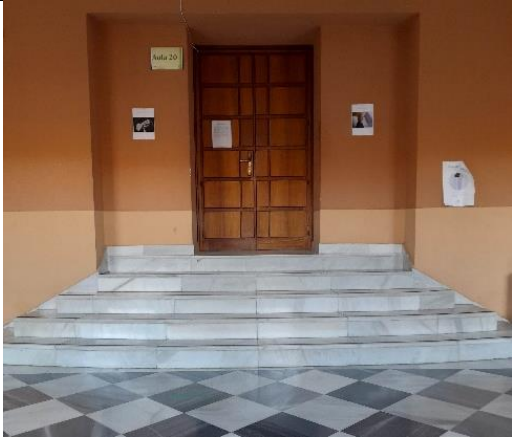
FICHA 7.7							
ESPACIOS INTERIORES ENTRE DISTINTOS NIVELES. ESCALERAS.							
ESCALERAS ACCESO AULAS 20, 21 Y 22							
SITUACIÓN			FOTOGRAFÍA

ESTADO ACTUAL		ESTADO REFORMADO		
NORMATIVA		DB – SUA	DECRETO 293/2009	DATO TÉCNICO	CUMPLE	DATO TÉCNICO	CUMPLE
Directriz		Recta Curva o mixta	Recta (Enseñanza secundaria)	RECTA		RECTA	
Altura salvada por el tramo		≤ 2,25 m	--	0.80 m		0.80 m	
Número mínimo de peldaños por tramo		≥ 3	Según DB-SUA	5		CUMPLE	
Huella		≥ 0,28 m	Según DB-SUA	0.28 m		CUMPLE	
Tabica constante		--	Sí	CUMPLE		CUMPLE	
Bocel		No	No	CUMPLE		CUMPLE	
Contrahuella		De 0,13 m a 0,175 m	Según DB-SUA	0.16 m		CUMPLE	
Relación huella/contrahuella		$0,54 \leq 2C+H \leq 0,70$ m	Según DB-SUA	0.64 m		CUMPLE	
En el borde de las huellas, material o tira antideslizante de color contrastado, enrasada en el ángulo del peldaño y firmemente unida a éste				CUMPLE		CUMPLE

Ancho libre		≥ 1,10 m	≥ 1,20 m	CUMPLE		CUMPLE	
Ángulo máximo de la tabica con el plano vertical		≤ 15º	≤ 15º	0º		CUMPLE	
Franja señalizadora pavimento táctil direccional	Anchura	≥ Ancho de escalera		NO HAY		CUMPLE	
	Longitud	= 0,80 m	≥ 0,20 m	NO HAY		CUMPLE	
Distancia de la arista de peldaños a puertas o a pasillo de anchura inferior a 1,20 m		≥ 0,40 m	≥ 0,40 m	0.00 m		CUMPLE	
Iluminación a nivel del suelo		--	≥ 150 luxes	CUMPLE		CUMPLE	
Pasamanos	Diámetro	--	--	NO HAY		CUMPLE	
	Altura	De 0,90 m a 1,10 m	--			CUMPLE	
	Separación entre pasamanos y paramento	≥ 0,04 m	≥ 0,04 m			CUMPLE	
	Prolongación de pasamanos en extremos	≥ 0,30 m	≥ 0,30 m			CUMPLE	
ACCESIBILIDAD				INICIAL	63.2%	FINAL	100%

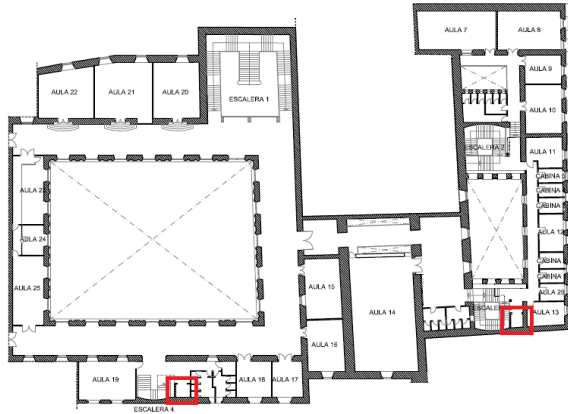
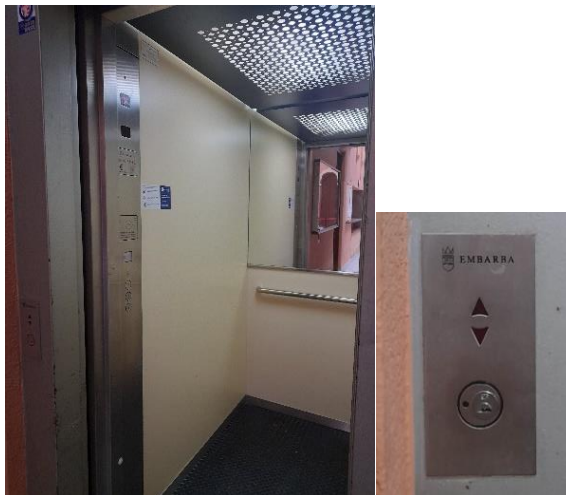
FICHA 8						
ESPACIOS INTERIORES ENTRE DISTINTOS NIVELES. ASCENSORES ACCESIBLES						
SITUACIÓN			FOTOGRAFÍA

ESTADO ACTUAL		ESTADO REFORMADO	
NORMATIVA	DB - SUA	DECRETO 293/2009	DATO TÉCNICO	CUMPLE	DATO TÉCNICO	CUMPLE
Comunica todas las plantas desde la entrada principal accesible	--	SÍ	NO CUMPLE		CUMPLE	
Espacio libre previo al ascensor	Ø ≥ 1,50 m	--	Ø ≥ 1,50 m		Ø ≥ 1,50 m	
Anchura de paso puertas	UNE EN 8170:2004	≥ 0,80 m	0.80 m		0.80 m	
Medidas interiores modelo de una puerta	1,00 x 1,40 m	1,00 x 1,25 m	1,07 x 1,40 m		1,07 x 1,40 m	
Rellano y suelo de la cabina enrasados			CUMPLE		CUMPLE	
Puerta de apertura telescópica			CUMPLE		CUMPLE	
Situación de botoneras	H interior ≤ 1,20 m		1.16 m		1.16 m	
	H exterior ≤ 1,10 m		1.00 m		1.00 m	
Números en alto relieve			CUMPLE		CUMPLE	
Precisión de nivelación	≤ 0,02 m		CUMPLE		CUMPLE	
Altura de pasamanos	0,80 – 0,90 m		0.85 m		0.85 m

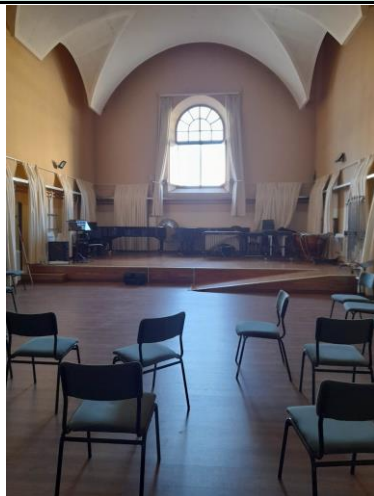
<p>PLANTA PRIMERA</p>

NORMATIVA			DB - SUA	DECRETO 293/2009	ESTADO ACTUAL		ESTADO REFORMADO	
					DATO TÉCNICO	CUMPLE	DATO TÉCNICO	CUMPLE
ESPACIOS RESERVADOS								
Espacio entre filas de butacas			--	≥ 0,50 m	CUMPLE		CUMPLE	
Espacio para personas usuarias de silla de ruedas	Aproximación frontal	≥ 0,80 x 1,20 m	≥ 0,90 x 1,20 m	CUMPLE		CUMPLE		
	Aproximación lateral	≥ 0,80 x 1,50 m	≥ 0,90 x 1,50 m	CUMPLE		CUMPLE		
Diferencia de cota entre sala y tarima resuelta con escalera y rampa					CUMPLE		CUMPLE	
ACCESIBILIDAD					INICIAL	100%	FINAL	100%
OBSERVACIONES:								
Tabla justificativa 10 <sup>19</sup>								
Tabla 10. USO DE EDIFICIOS, ESTABLECIMIENTOS E INSTALACIONES								
ESPECTÁCULOS	SUPERFICIE CAPACIDAD AFORO	NÚMERO DE ELEMENTOS ACCESIBLES

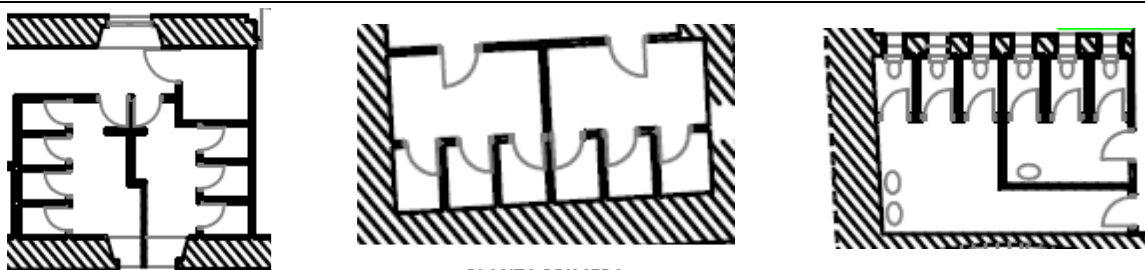
FICHA 10	
DEPENDENCIAS QUE REQUIERAN CONDICIONES DE INTIMIDAD. ASEOS	
SITUACIÓN	FOTOGRAFÍA
  <p>PLANTA BAJA</p>   <p>ENTREPLANTA</p>	    <p>PLANTA BAJA</p>     <p>ENTREPLANTA</p>
  <p>PLANTA PRIMERA</p>	    <p>PLANTA PRIMERA</p>
  <p>PLANTA BAJA</p>     <p>ENTREPLANTA</p>

PLANTA PRIMERA							
NORMATIVA				ESTADO ACTUAL		ESTADO REFORMADO	
		DB - SUA	DECRETO 293/2009	DATO TÉCNICO	CUMPLE	DATO TÉCNICO	CUMPLE
Dotación mínima	Aseos aislados		1 aseo accesible por cada 10 inodoros o fracción	1 aseo accesible (inodoro y lavabo)	1 aseo accesible por cada 20.5 inodoros	1 aseo accesible por cada 10 inodoros	
	En enseñanza, un aseo accesible por planta			NO CUMPLE		CUMPLE	
Puertas correderas o abatibles hacia el exterior con sistema de desbloqueo desde el exterior				CUMPLE		CUMPLE	
Espacio libre no barrido por las puertas		Ø ≥ 1,50 m	Ø ≥ 1,50 m	NO CUMPLE		CUMPLE	
Lavabo (sin pedestal)	Altura cara superior		≤ 0,85 m	De 0,70 m a 0,80 m	CON PEDESTAL	CUMPLE	
	Espacio libre inferior	Altura	≥ 0,70 m	De 0,70 m a 0,80 m		CUMPLE	
		Profundidad	≥ 0,50 m	--		CUMPLE	
Inodoro	Espacio de transferencia lateral		≥ 0,80 m	--	NO CUMPLE	CUMPLE	
	Fondo desde el paramento hasta el borde frontal		≥ 0,70 m	≥ 0,70 m	0.75 m	CUMPLE

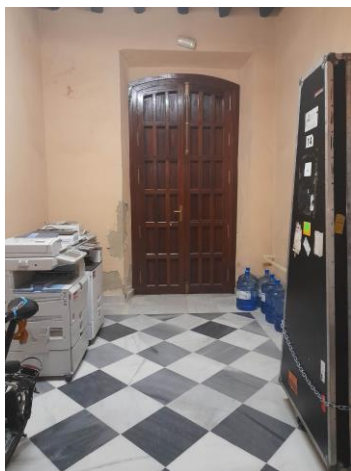
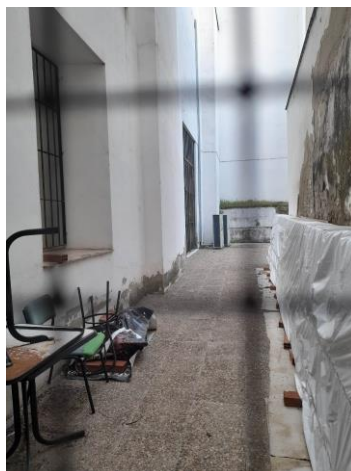
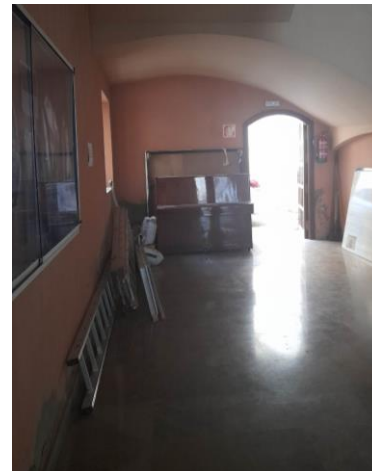
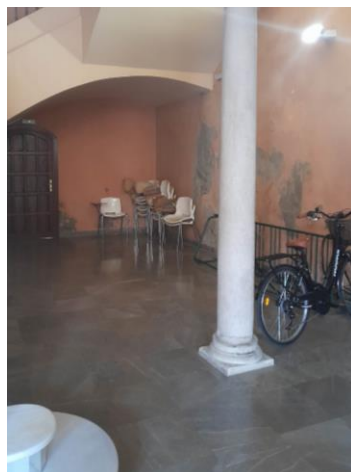
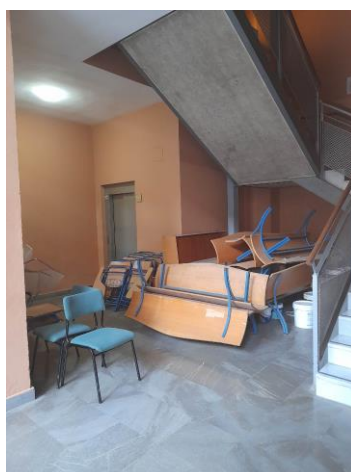
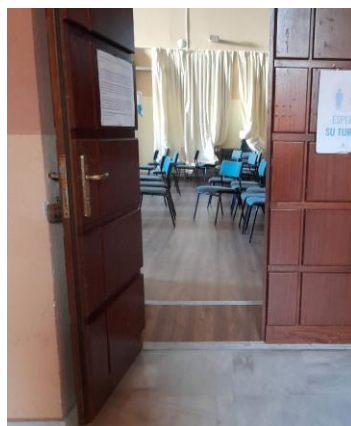
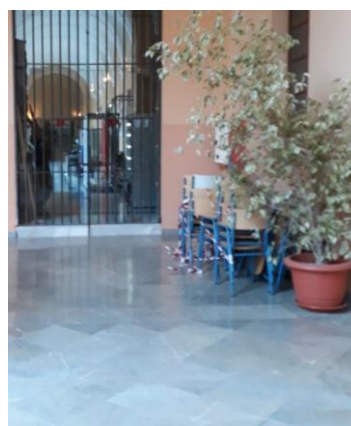
FOTOGRAFÍA

EQUIPAMIENTO Y MOBILIARIO. MOBILIARIO, COMPLEMENTOS Y ELEMENTOS EN VOLADIZO

ESTADO ACTUAL		ESTADO REFORMADO	
NORMATIVA	DB - SUA	DECRETO 293/2009	DATO TÉCNICO	CUMPLE	DATO TÉCNICO	CUMPLE
Distancia mínima entre dos obstáculos que se deba circular	0,80 m		NO CUMPLE		CUMPLE	
Altura de los elementos en voladizo	≥ 2,20 m		CUMPLE		CUMPLE	
ACCESIBILIDAD			INICIAL	50%	FINAL	100%

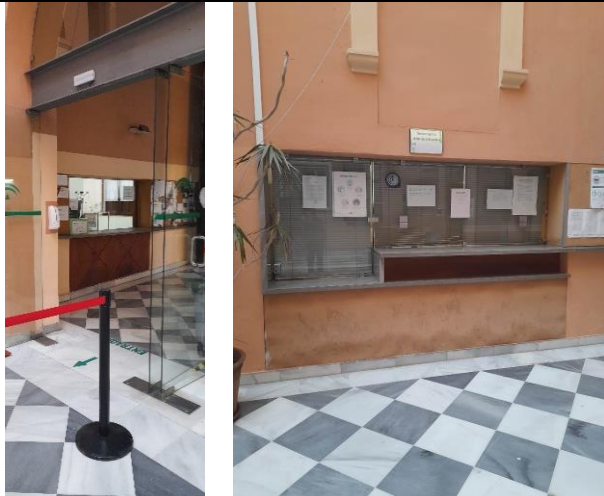
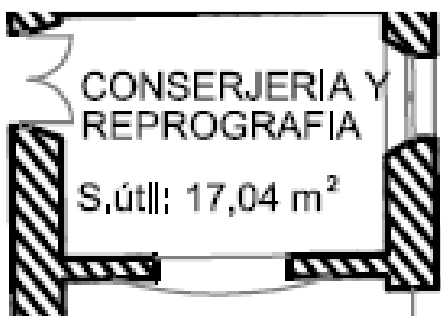
<p>CONSERJERIA Y REPROGRAFIA S.útil: 17,04 m<sup>2</sup></p>

FICHA 12								
EQUIPAMIENTO Y MOBILIARIO. PUNTO DE ATENCIÓN ACCESIBLE.								
SITUACIÓN					FOTOGRAFÍA

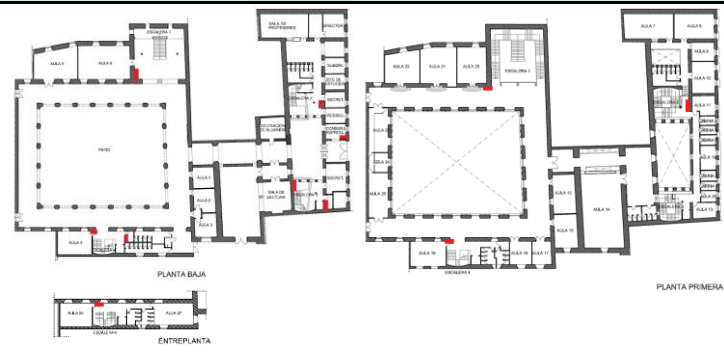
FICHA 14						
EQUIPAMIENTO Y MOBILIARIO. MECANISMOS DE ACCIONAMIENTO Y CONTROL.						
SITUACIÓN			FOTOGRAFÍA

ESTADO ACTUAL		ESTADO REFORMADO	
NORMATIVA	DB – SUA	DECRETO 293/2009	DATO TÉCNICO	CUMPLE	DATO TÉCNICO	CUMPLE
Altura mecanismos de mando y control	De 0,80 m a 1,20 m	De 0,90 m a 1,20 m	CUMPLE		CUMPLE	
Altura de mecanismos corriente y señal	De 0,40 m a 1,20 m	--	CUMPLE		CUMPLE	
Distancia a encuentros en rincón	≥ 0,35 m	--	CUMPLE		CUMPLE	
ACCESIBILIDAD			INICIAL	100%	FINAL	100%

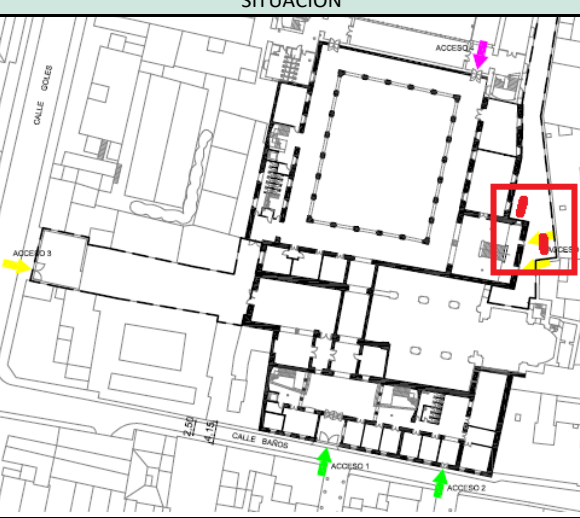
FICHA 15						
APARCAMIENTO DE UTILIZACIÓN COLECTIVA EN ESPACIOS EXTERIORES O INTERIORES ADSCRITOS AL EDIFICIO						
SITUACIÓN			FOTOGRAFÍA

ESTADO ACTUAL		ESTADO REFORMADO	
NORMATIVA	DB – SUA	DECRETO 293/2009	DATO TÉCNICO	CUMPLE	DATO TÉCNICO	CUMPLE
Zona de transferencia	Batería Independiente	Esp. Libre lateral ≥ 1,20 m	--	CUMPLE	CUMPLE	
	Compartida	--	Esp. Libre lateral ≥ 1,40 m	CUMPLE	CUMPLE	
ACCESIBILIDAD			INICIAL	100%	FINAL	100%

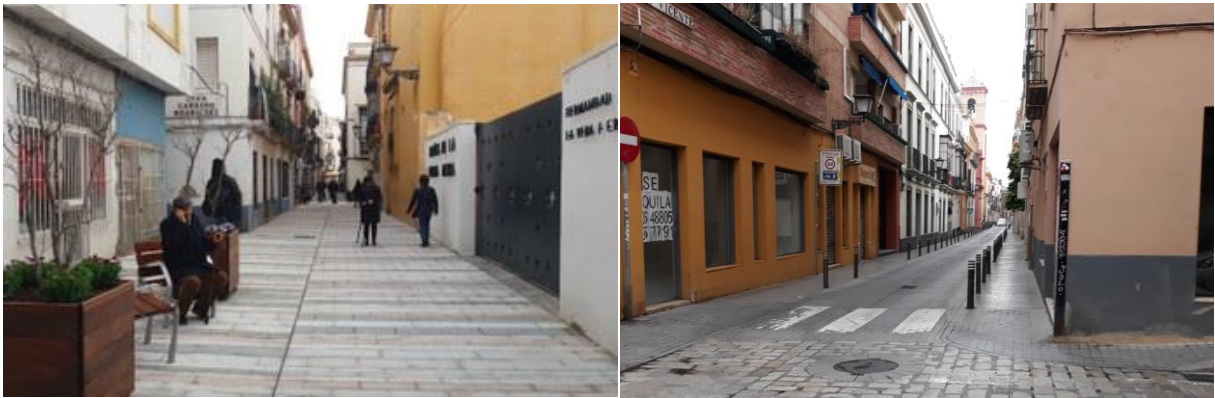
es de esperar que el tramo de calle Baños donde se ubica el acceso principal del Conservatorio Superior de Música sea reformado en un corto plazo de tiempo mediante la implantación de plataforma única de uso mixto.

Ya existen calles colindantes, como la calle San Vicente o la calle Redes con dicha solución.

Fotografía 10. (Izquierda). Calle Baños, tramo peatonal entre plaza de la Gavidia y calle San Vicente (Fuente: Gerencia de Urbanismo y Medio Ambiente, s.f.)

Fotografía 11. (Derecha). Plataforma única de uso mixto de la calle San Vicente desde la esquina de calle Baños (Fuente: elaboración propia)

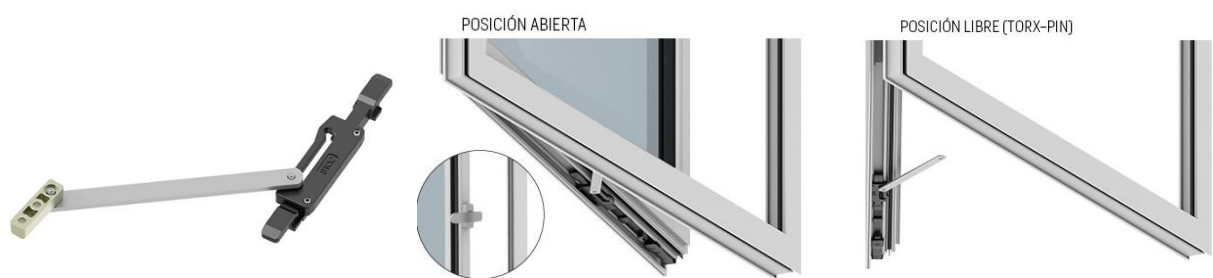
Dicho pasillo comprende tres ventanas que invaden la zona de paso, produciendo un estrechamiento puntual de anchura libre inferior a la permitida en el Documento Básico de seguridad de utilización y accesibilidad<sup>28</sup>.

*Figura 4. Ejemplo de sistema limitador de apertura de ventanas. (Fuente: LEMA, 2018)*

La intervención propuesta para evitar la apertura máxima de ventanas es la instalación de un mecanismo de control de apertura que permita una apertura de uso dentro de los límites del propio alféizar de la ventana y también pueda desbloquearse para los casos de limpieza y mantenimiento.

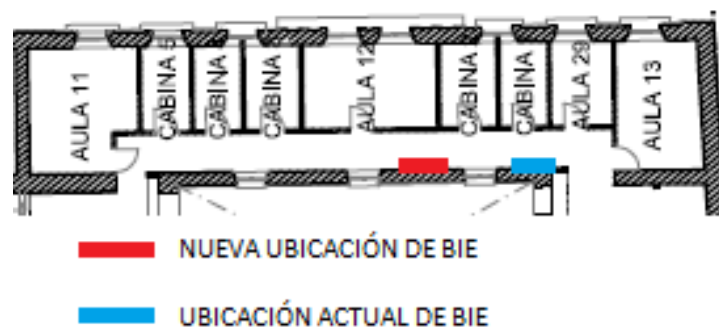
Figura 6. Propuesta de reubicación de BIE. (Fuente: Elaboración propia)

Para garantizar la accesibilidad de los huecos de paso existentes en dicho pasillo, es necesario reubicar la BIE lo más próximo posible al sitio actual cumpliendo las exigencias dimensionales. Por tanto, se propone desplazar dicha Boca de Incendios Equipada en el mismo paramento entre las aulas 12 y cabina 2, de forma que se aseguran 65 centímetros desde el elemento que produce el estrechamiento puntual hasta el hueco de paso.
